장거리 운행 차량 전자제어장치의 노후화 경향 조사

백인선^{*1)} · 안정훈¹⁾ · 정동진²⁾ · 정도근³⁾

Aging Tendency Investigation of Long Mileage Engine Control ECU

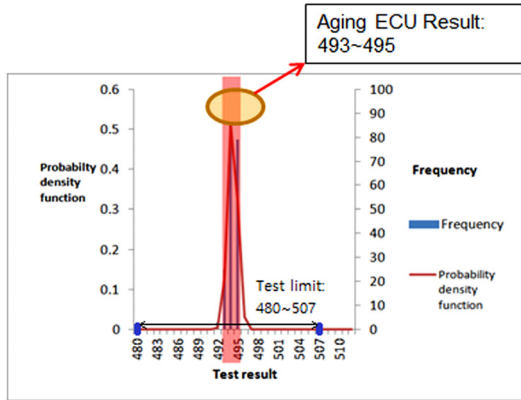
Fig. 2 Example of an analog input ADC result

Fig. 2는 양산제품 200개로 아날로그 회로 하나의 ADC결과를 취합하여 확률분포함수와 히스토그램으로 나타낸 것이다. 이 중 노후화된 시료 4개의 기능시험결과는 위 그림에서 적색 박스 내에 분포하였으며, 이는 양산제품 200개의 결과 분포의 중앙에 위치하였다.

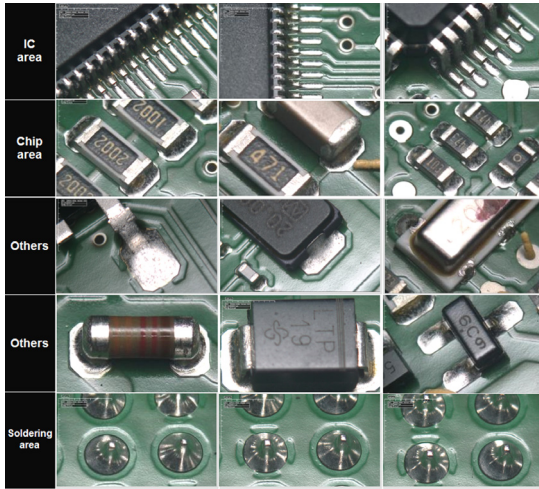
Photo. 1 Result of test ECU No.1 visual inspection by optical microscope

주행거리가 길고 동작시간이 가장 오래된 시료 1의 결과는 Photo. 1과 같다. 분석결과 Soldering 접합면 Crack, Flux의 변색 및 Ionic migration 등이 관찰되지 않았다. 대조적으로 Photo. 2는 내구시험을 한 시료들에서 보이는 Flux의 변색이 보인다.

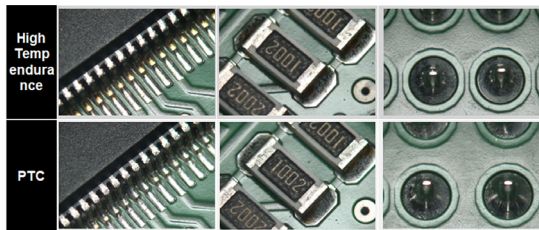
Photo. 2 Result of high temperature endurance test and ECU visual inspection by optical microscope

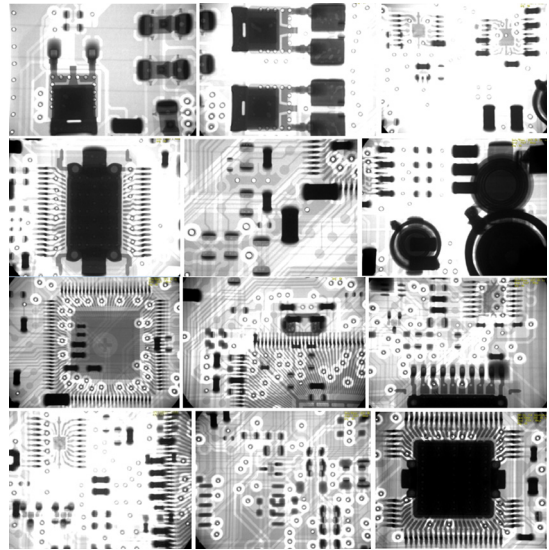
IC wire-bonding이나 Lead frame의 손상 등을 관측하기 위하여 시료 1을 대상으로 X-ray 검사를 시행하였다. 그 결과 Photo. 3과 같이 Wire bonding이나 IC의 Lead frame에 별다른 이상을 발견하지 못했다.

Photo. 3 Result of ECU X-ray inspection

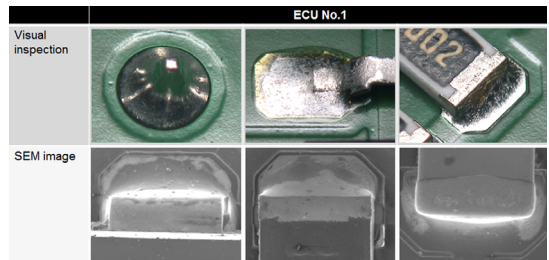
Photo. 4 Whisker inspection by microscope and SEM

우 Whisker가 발견된다. 이는 곧 인접 전도 면에 단락 등 갖가지 문제를 야기 시키는 요인이 된다. 이러한 Whisker가 시료 1에서 발생했는지 알아보기 위해 Visual inspection과 SEM을 이용하여 검사하였다. Photo. 4와 같이 Whisker가 발견되지 않았다.

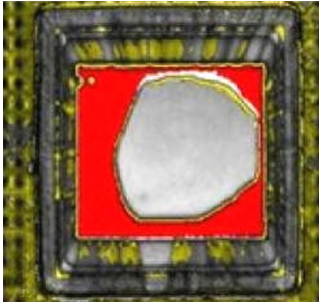
IC내의 웨이퍼와 Package compound와의 박리 유무를 확인하기 위하여 SAT를 이용하여 시료 1을 검사하였다. 박리현상이 있는 경우 Photo. 5처럼 박리 부분에 빨간색으로 나타난다. 하지만 시료 측정 결과 Photo. 6과 같이 특별한 박리현상이나 Crack 없이 정상상태를 보여주었다.

Photo. 5 Example of delamination SAT image⁶⁾

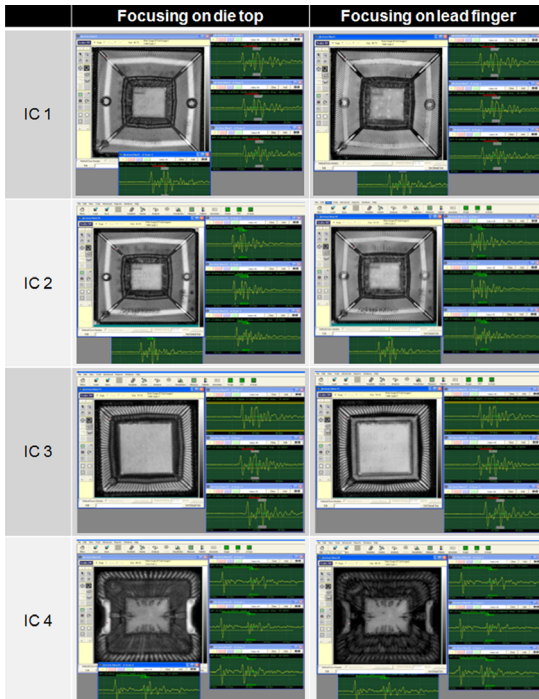
Photo. 6 SAT inspection

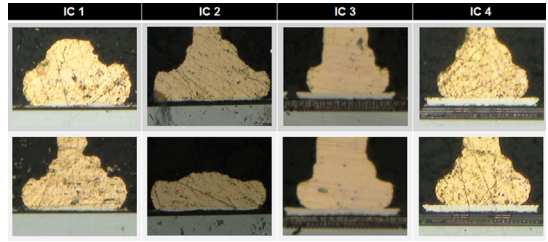
Photo. 7 IC cross section on wire-bonding area

Photo. 7은 광학현미경을 통해 IC wire bonding 부분을 Cross section 하여 관찰한 사진이다. IMC 성상이나 Kirkendall void가 발견되지 않았다.

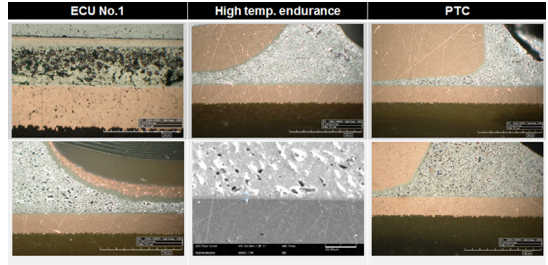
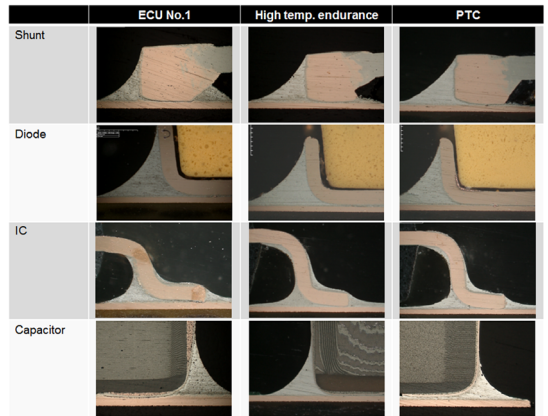
Photo. 8 Soldering joint cross section result

Photo. 9 Soldering joint cross section result

Photo. 8, 9는 시료1과 고온내구시험 1500시간 경과 후 제품 및 PTC 1540시간 경과 후 제품을 서로 비교한 것이다. Photo. 8, 9에서 볼 수 있듯이 시료 1이 다른 제품보다 IMC 생성두께가 더 작았다.

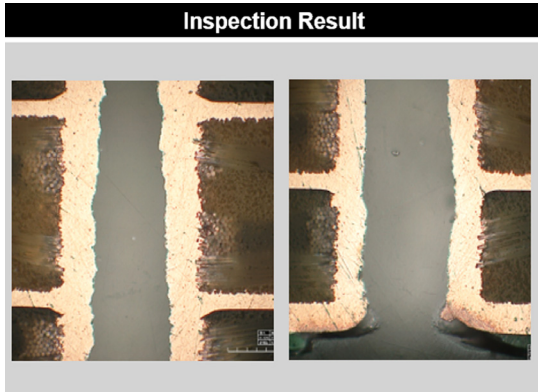
Photo. 10 PCB plated through hole inspection by microscope

Photo. 10은 광학현미경을 통해 PCB를 Cross section 하여 Plated through hole을 관찰한 사진이다. 검사결과 Hole의 전도체 Crack이 발견되지 않았다.
