냉각수 누설에 의해 발생한 승용차화재 사례의 분석

전주대학교 소방안전공학과

Analysis of a Car Fire Caused by a Coolant Leak

Euiyeong Lee*

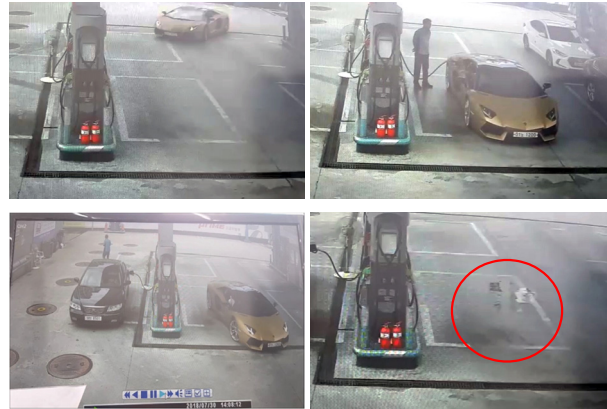
주유소 CCTV 녹화 영상에 Photo. 1과 같이 이 사건 차량에 화재발생 당일 주유소에서 주유하기 전후의 차량 아래 바닥상태를 비교할 수 있고 주유하고 출발한 직후 바닥에 주유하기 전에 없던 이물질이 촬영되어 있고, Photo. 2와 같이 주유소 직원이 바닥에 흘러내린 이물질을 손으로 댄 후 코로 냄새를 맡은 장면이 촬영되어 있다.

Photo. 1 Before and after filling gasoline at the gas station

또한 카카오톡 대화 내용 중 서비스센터 측에서 차주에게 냉각수 누설을 확인해주고 있는 점, 주유소 CCTV 녹화영상에서 이 사건 차량이 주유했던 위치의 주차장 바닥에 주유하기 전에 없던 이물질이 주유 직후에 있고 이 이물질을 주유소 측에서 냄새 맡아 확인하고 있는 점, 이물질이 있는 주유소 바닥 위치가 주유 당시 이탈된 냉각수 고무호스 위치와 일치하는 점을 연관시켜 보면 이 이물질은 냉각수로 분석(추정)할 수 있고 냉각수는 주유 당시를 포함하여 화재발생 이전에 이미 누설되고 있었던 것으로 분석(추정)할 수 있다.

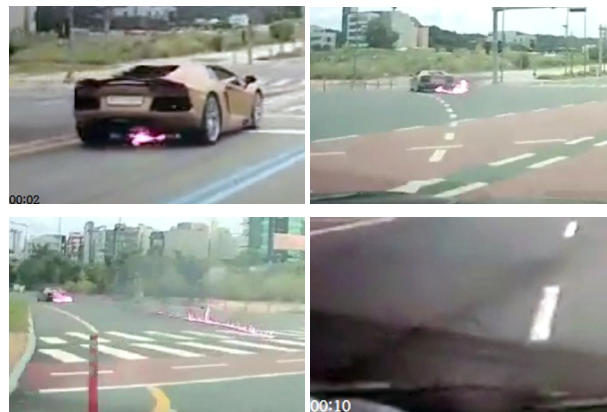
블랙박스 녹화 영상은 이 사건 차량을 뒤따라오던 차량에서 녹화한 것으로 Photo. 3에 나타난 것처럼 이 사건 차량이 1차선에서 좌회전을 하는 순간 14:08:45에 뒤쪽 좌우측 바퀴 중간 부분에서 최초 착화되고, 착화 약 3초 후 우측으로 화염이 크게 확대되고 6초 후 길게 노면에 화염이 형성되고, 화염이 사라진 후 화염이 있던 노면에 희미한 흔적이 남아있으며, 화염은 진한 주황색이 아니고 약한 푸른빛이 있는 것으로 보아 엔진오일이나 휘발유(연료)가 연소할 때의 화염이 아니고 알코올이 연소할

Photo. 3 Telerecording image of black box

때의 화염 모습과 유사하다. 차체 하부의 좌우바퀴 사이의 중간부분에서 최초 착화되어 화재가 발생한 후 좌회전 영향으로 화염이 우측으로 쏠리면서 화재가 우측으로 확대된 것으로 확인할 수 있다.

위에서 분석한 것처럼 연소 특이점만으로 보면 심하게 연소된 부위인 엔진룸 우측 뒤쪽을 발화개소로 판정할 수 있지만, 화재발생 당시 블랙박스 영상인 Photo. 3과 연관시켜보면 심하게 연소된 부위는 좌회전으로 인해 화염이 우측으로 확대되어 나타난 것이 확인되므로 심하게 연소된 뒤쪽 우측부위는 발화개소와 관련이 없는 것으로 분석할 수 있다.

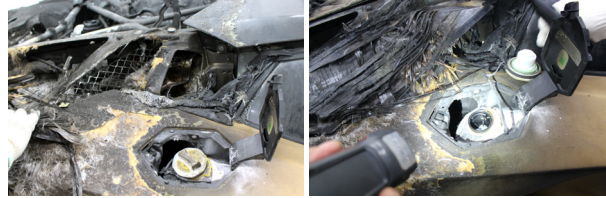
엔진룸의 우측에 위치한 연료주입구 부분을 조사한바 Photo. 7과 같이 연료의 누설이나 넘침 등에 의한 흔적이 없다. 연료주입구 앞쪽에 위치한 연료통 부분의 연료주유관, 연료통 및 연료호스는 모두 금속으로 되어 있고 원형을 유지하고 있으며 연료라인 전체가 금속으로 되어 있고 손상이나 누설흔적이 없이 그대로 남아 있는바 연료누설에 의한 화재는 배제할 수 있다.

Photo. 7 Fuel filler cap

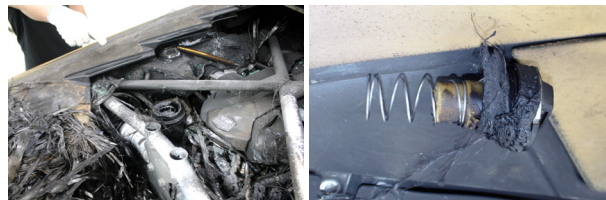
엔진 좌측에 위치한 냉각수 주입구는 Photo. 8과 같이 열변형되어 있고, 마개는 이탈되어 연소되지 않은 엔진룸 바닥에서 마개 일부가 연소 및 열변형이 된 상태로 발견되었으며 화재로 인해 마개 고정 부위가 용융되자 스프링 힘에 의해 이탈되어 엔진룸 바닥에 떨어진 것이다.

Photo. 8 Water reserver tank stopper

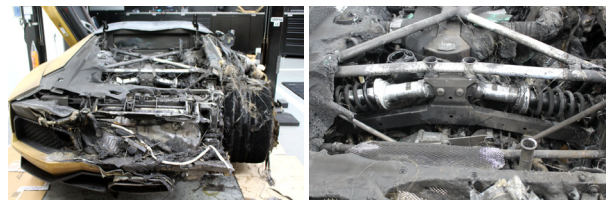
Photo. 9와 같이 X바(Bar)와 연결된 프레임은 좌측부분에 누유 흔적이 있고 우측부분에 수열(受熱) 흔적(○ 부위)이 있다. 수열 흔적이 있는 X바와 연결된 좌측 프레임의 하부에서 Photo. 10과 같이 이탈된 냉각수 고무호스(내경 10 mm)가 발견되며, 고무호스가 이탈된 금속파이프 부분은 화염으로 오염되어 있고 고무호스는 표면만 약간 연소된 상태로 이탈되어 있는 점을 고려하면 이 금속파이프의 끝부분은 화재발생 이전에 고무호스가 이탈

Photo. 9 The frames connected to the X bar

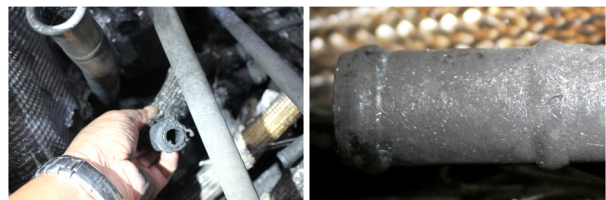
Photo. 10 Disjoined rubber hose from a metal pipe

된 상태에서 화재로 오염된 것으로 분석할 수 있다.

냉각수 금속파이프와 고무호스 접속 부위는 고무호스를 금속파이프 끝의 안쪽 턱이 있는 부분까지 깊숙이 끼워 넣고 금속파이프 안쪽 턱과 바깥쪽 턱 사이에서 스프링밴드로 체결하게 되어 있으나(Photo. 10의 우측 사진 참조) 고무호스를 금속파이프의 안쪽 턱이 있는 부위까지 깊숙이 끼우지 않고 금속파이프 외부 턱이 있는 부위 밖에서 스프링밴드가 고무호스 끝에 체결되어 있어서 냉각수 내부 압력(1 bar 정도)과 진동 등에 의해 고무호스가 금속파이프에서 이탈된 것으로 분석할 수 있다.

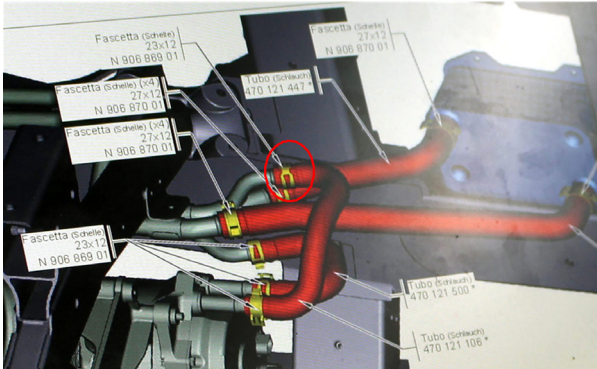
Photo. 11 Joining image between rubber hoses and metal pipes

이탈된 고무호스는 메이커 제시자료(Photo. 11 참조)와 대조한 결과, Tubo(Schelle) 470 121 106* 호스이고 Fasetta(Schelle) 23×12 N 906 869 01(Photo. 11의 ○ 부분) 체결 부분이 이탈된 것으로 확인할 수 있다.

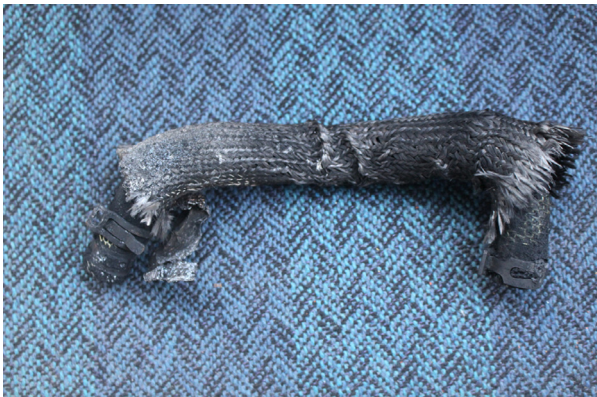
Photo. 12 Disjoined rubber hose collected by evidence

Photo. 12는 이탈된 고무호스(Photo. 11의 Tubo (Schelle) 470 121 106*)를 증거물로 회수한 것이다. Photo. 13의 좌
