CR X-선 영상기법을 이용한 DPF 파손여부에 대한 비파괴 측정 타당성 연구

권 만 재¹⁾ · 박 기 영¹⁾ · 김 성 준²⁾ · 한 태 호²⁾ · 김 정 민²⁾ · 이 성 옥³⁾

Feasibility Study on Nondestructive Measurement of Damaged DPF Using CR X-Ray Imaging Technique

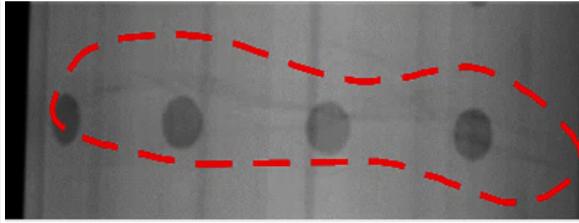
SUV DPF-①

부위가 비어있다는 것을 의미한다. 따라서 X선이 해당 부위를 쉽게 투과하여 광자가 IP에 많이 도달하였으므로 흑색으로 나타나는 것이다. Table 7에 제시된 영상물에서 담체의 종방향 채널 패턴을 확인할 수 있으며, 채널 패턴에 수직하는 방향으로 흑색의 실선 형태를 관찰할 수 있다. 이를 Crack 파손으로 가정하고 이를 검증하기 위해 실제 Crack을 육안으로 확인할 수 있는 담체를 촬영하여 영상물을 비교하였다. Crack 파손 담체의 실물사진과 영상물을 Fig. 6에 나타내었다.

실제 Crack 파손이 존재하는 담체의 영상물에서도 동일하게 종방향 채널 패턴에 수직하는 방향으로 흑색 실선 형태를 확인할 수 있었다. 따라서 SUV용 DPF 1개와 Retrofit 3개의 DPF에 Crack 파손이 발생했다고 판단하였다.

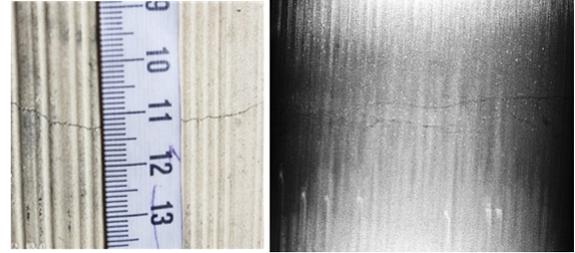
Fig. 6 The cracked substrate and the X-ray image

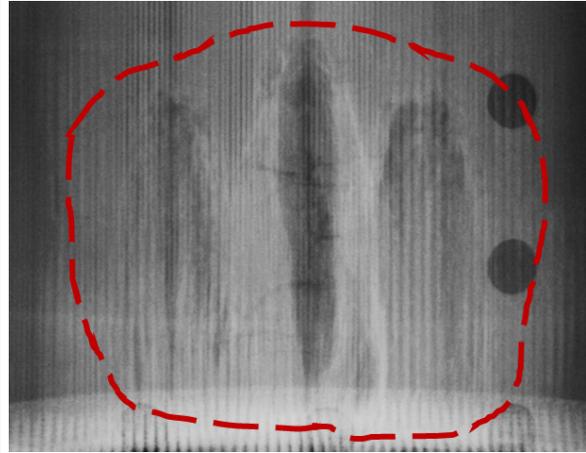
SUV DPF-①

SUV용 DPF(Fig. 5의 SUV DPF-①) 1개와 Retrofit DPF(Fig. 5의 Retrofit DPF-④~⑦) 4개의 영상물에서 Melting 파손으로 추정되는 부위를 확인하였으며, 이를 Table 8에 나타내었다.

영상물에서 담체의 종방향 채널 패턴이 심각하게 훼손되어 비정상적인 패턴으로 변형된 것을 확인할 수 있어 이를 Melting 파손으로 추정하였다. 이를 검증하기 위해 촬영을 진행했던 Retrofit DPF의 Canning을 제거하여 내부의 담체를 추출하였으며, Melting 파손이 잘 보이도록 담체를 절단하여 횡단면을 관찰하였다(Fig. 7). 실제 담체에서 심각한 Melting 파손이 일어났음을 육안으로 확인할 수 있었으며, 담체의 Honeycomb 구조가 심각하게 훼손되었음을 확인할 수 있었다.

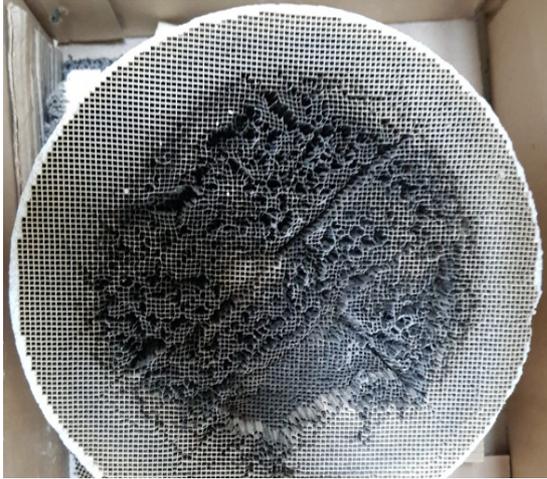
Fig. 7 The melted substrate of retrofit DPF

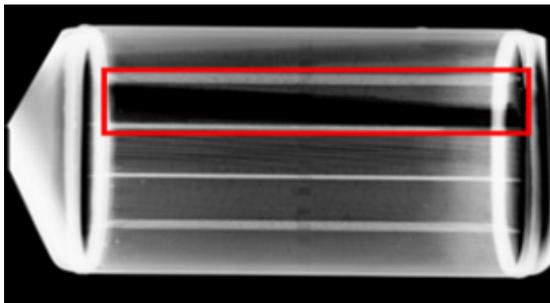
세단 승용차에 장착되는 DPF(Fig. 5의 Sedan DPF-②)의 영상물에서 중공파손으로 추정되는 부위를 확인하였으며, 이를 Fig. 8에 나타내었다.

영상물에서 종방향으로 밀도가 작은 부분이 짙은 흑색으로 나타났으며, 이를 담체에 비어있는 부분이 있다고 판단하여 중공파손으로 추정하였다. 이를 검증하기 위해 DPF의 Canning을 제거하여 실제 파손 부위를 육안으로 확인했다. 실제 담체의 전단부에서 후단부에 이르기까지 중공파손이 형성되어있음을 확인하였으며, 담체의 중공파손 부위를 Fig. 9에 나타내었다.

Fig. 8 The X-ray image of hollow damage

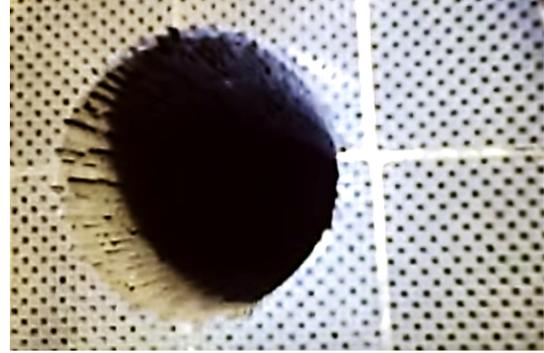
Fig. 9 The sedan DPF substrate with hollow damage
