## 차량용 스테빌라이저 링크의 유격과 이상소음 발생의 상관관계

한창완 · 김한종 · 유영재 · 박성훈\*

### Relationships between Free Gaps and Abnormal Noises of Vehicle Stabilizer Links

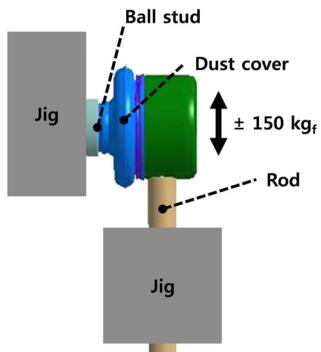
스테빌라이저 링크의 구성품인 볼 조인트에 대하여, 볼 스터드의 축 직각 방향의 총 이동변위로부터 유격을 측정하였다. 국내 모 자동차 양산 회사의 시험규격(ES 54830-01)을 바탕으로, 볼 조인트를 지지하고 있는 로드(rod)와 볼 스터드 부위를 지그로 완전히 고정하고, 볼 스터드의 축 직각 방향으로 5 mm/min의 속도로  $\pm 150 \text{ kg}_f$  하중을 가하여 축 직각 방향의 총 이동변위를 측정하였다(Fig. 1).

Fig. 1 Measurements of total displacements

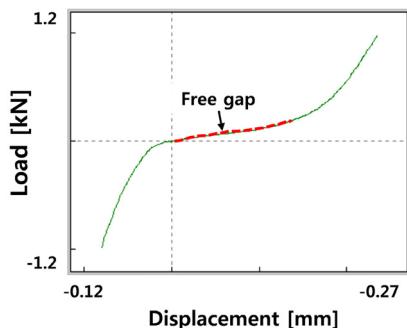
Fig. 2 Measurements of free gaps from total displacement test results

측정된 축 직각 방향의 하중-변위 선도에서 특정 구간에서 하중은 작용하지 않고, 변위만 발생하는 구간이 발생하는데 이를 유격이라고 한다(Fig. 2). 유격은 볼 조인트 내부의 자유 틈새로 볼 수 있는데, 자동차에서의 이상소음 발생 여부와 매우 밀접한 관계가 있다.

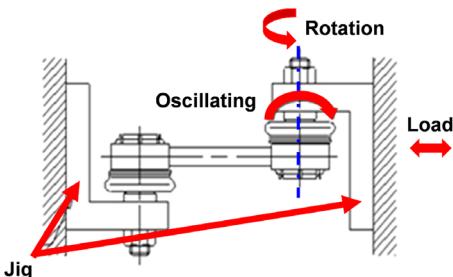
스테빌라이저 링크는 자동차에 장착되어 사용될 때, 반복 하중과 동시에 회전(rotation) 및 요동(oscillation) 운동이 함께 가해진다(Fig. 3).

Fig. 3 Schematic of harsh durability test conditions

가혹내구시험은 먼저 부식 조건을 재현하기 위하여 염수 5 cc를 스테빌라이저 링크의 볼 조인트 내부에 강제로 주입하고 30일간 기다린다. 그 다음에, 상온에서 반복 요동각과 회전각을 각각 ±15°, 반복 하중(load) 150 kgf 를 동시에 가하였다(Table 1).

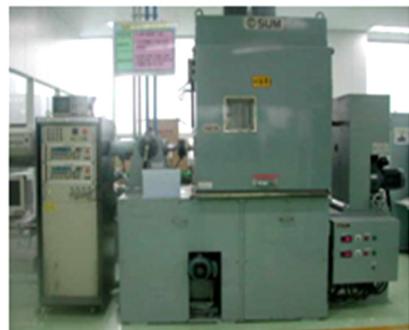
Fig. 4 Durability test machine

시험을 수행하였다(Fig. 4).

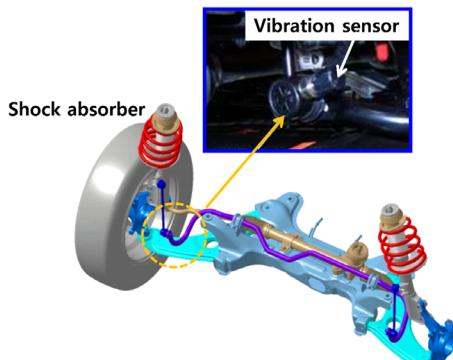
실제 주행 차량에서 회수한 스테빌라이저 링크 10개와 가혹내구시험을 통하여 유격 현상을 재현한 스테빌라이저 링크 10개를 실제 차량에 장착하여서 주행 시험을 수행하였다. 이 때 발생하는 소음을 진동소음 측정 장비(ENS Check, NVB-150, ENS Co., Korea)와 진동 센서(607M101, ENS Co., Korea)를 이용하여 측정한 후에, 이상소음 여부를 판별하였다. 진동 센서는 스테빌라이저 링크의 볼 조인트 측면에 장착되었는데, 이는 이상소음 발생의 원인인 볼 조인트의 거동 측정을 가장 잘 측정할 수 있는 위치이기 때문이다(Fig. 5).

Fig. 5 Installation of vibration measurement sensors

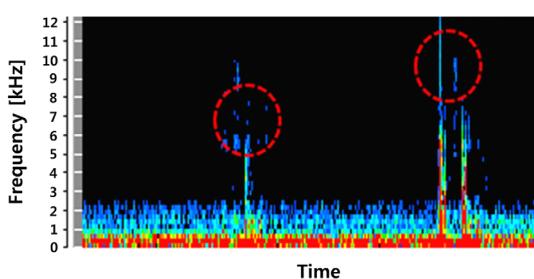
Fig. 6 Detection of abnormal noises

소음이 발생하지 않는 구간에서는 1 kHz ~ 3 kHz인 반면에, 운전자가 직접 느낀 이상소음 발생구간에서는 약 6 kHz ~ 13 kHz로 측정되었다(Fig. 6).

이상소음은 평지보다 요철이 있는 직선도로에서 운전자가 직접 느낄 수 있는 이상소음이 발생하였다. 이 때, 진동소음 측정 장비로 측정한 스테빌라이저 링크의 볼 조인트 부위에 발생하는 진동은 이상

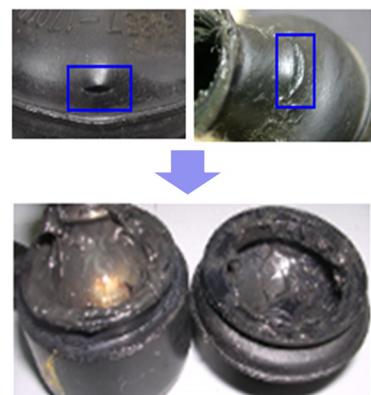
실제 동일한 차종에서 장착되어 주행된 스테빌라이저 링크 중에서, 회수한 제품 10개에 대하여 볼 조인트 내부의 유격을 측정하였고, 다시 차량에 장착하여서 이상소음 발생 여부를 조사하였다(Table 2). 이상소음이 발생한 차량의 스테빌라이저 링크의 볼 조인트 내부 유격은 0.12 mm 이상임을 알 수 있다. 특히 볼 조인트 내부의 유격이 큰 제품들의 특징은 외력에 의하여 더스트 커버(dust cover)가 손상된 후에, 볼 조인트 내부에 수분이나 이물질이 유입되어 마모가 진행되었음을 알 수 있었다(Fig. 7).

Fig. 7 Water ingress by dust cover damage

이와 같이 볼 조인트 내부의 마모가 진행되면, 볼 조인트 내부의 유격이 증가됨은 물론이고, 볼 조인트의 강성이 저하되어 내구성에도 심각한 영향을 줄 수 있다.

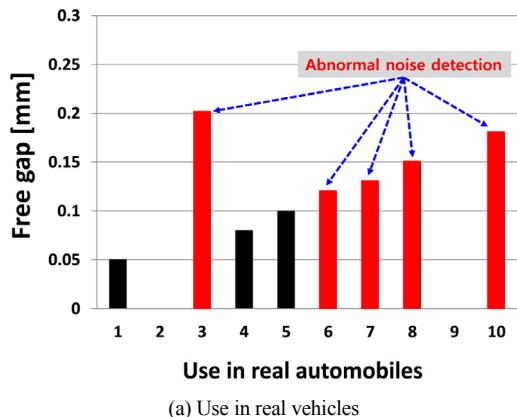
실제 주행한 차량에서 수거한 스테빌라이저 링크와 실험실에서 가혹내구시험을 거친 스테빌라이저 링크 모두, 실제 차량에서 장착했을 때 이상소음이 발생하는 볼 조인트 내부의 유격 크기는 0.1 mm 이상임을 알 수 있다(Fig. 8). 실제 주행한 차량에 장착된 경우와 가혹내구시험을 거친 경우 모두, 스테빌라이저 링크에 반복적으로 가해지는 운동과 하중은 볼 조인트의 마모를 진행시킬 뿐만 아니라, 볼 조인트 내부의 방수 성능을 저하시킨다. 이러한 방수 성능 저하는 볼 조인트 내부로 수분을 유입되게 만들어서 부식을 촉진시키는 원인이 된다. 따라서, 이러한 볼 조인트의 마모와 부식은 볼 조인트 내부의 유격을 증가시키고, 이는 스테빌라이저 링크의 이상소음 발생의 원인이 됨을 알 수 있다.

(a) Use in real vehicles

Fig. 8 Relationships between abnormal noises and free gaps

실제 주행한 차량에서 수거한 스테빌라이저 링크는 볼 조인트 내부의 유격이 0.12 mm일 때, 이상소음이 발생하였고, 실험실에서 가혹내구시험(부식과 반복 운동 및 하중을 동시에 포함)을 거친 스테빌라이저 링크는 볼 조인트의 내부 유격이 0.1 mm일 때, 이상소음이 발생하였다. 또한, 실제 차량에 가해질 수 있는 가혹내구시험으로부터, 0.1 mm의 유격이 생성되는 시점은 150만 사이클의 반복 하중이 가해질 때임을 조사하였다.

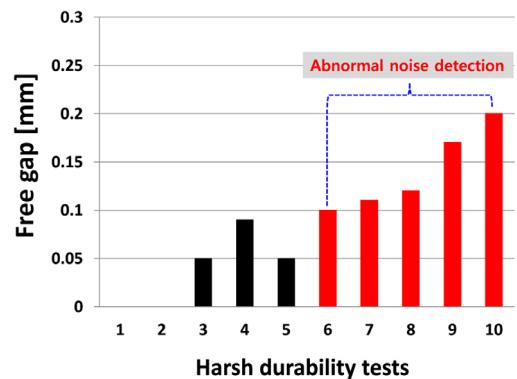
(b) Harsh durability tests
