## DTC를 이용한 차량화재 사례분석 기법에 관한 연구

### Study on Techniques for Analyzing Vehicle Fire Cases Using DTC

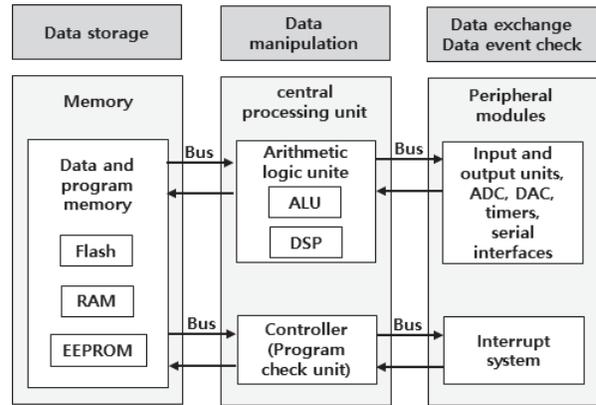
Fig. 1 Structure of a microcomputer

초기의 OBD는 부품의 성능과 단선 및 단락만을 진단 항목을 가지고 있었으나 현재의 차량에는 다량의 ECU가 장착되어있는바 OBD-II는 엔진의 배출가스와 더불어 다양한 고장검출 시스템을 검출하는 진단기능으로 활용하고 있다.<sup>6)</sup> Fig. 1과 같이 주행이나 구동중 엔진 시스템 고장시 DTC를 ECU microcomputer 내의 메모리에 기록 된다. DTC는 CMOS(Complementary Metal-Oxide-Semiconductor) 메모리에 저장되어 키 스위치를 탈거해도 데이터는 보존되며<sup>7)</sup> Fig. 2와 같이 차량 실내에 장착된 OBD진단커넥터를 통해 외부의 진단장비로 확인할 수 있다. 이때 OBD커넥터의 6, 14번 핀의 D-CAN 라인에서 송출되는 DTC정보에 고장정보가 수록되어있다.

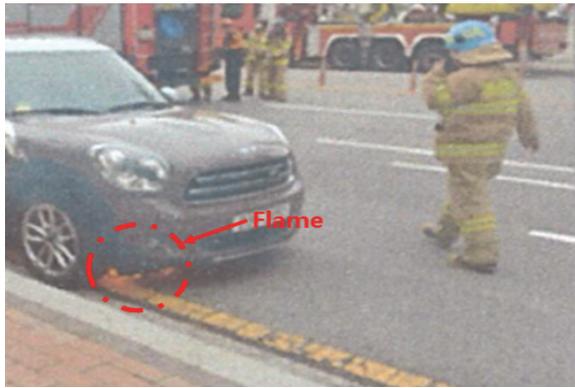
Fig. 3 The scene of a fire

화재 차량은 B社의 2015년형 M모델로써,디젤 엔진을 탑재했으며, 감식 당일 기준 주행거리는 70,186 km이다. 운전자 진술에 의하면 운전중 전면 보닛 부위에서 연기가 발생하여 5분이내에 갓길에 정차후 최초 자동차 바닥인 조수석 하단 부위에서 작은 불꽃이 발생됨을 확인 후 119 신고하였다. 소방차량이 도착 후 Fig. 3과 같이 조수석측 차량 하부 전체로 불꽃이 확산되었음을 목도 하였다. 차량의 정비이력의 특이점은 없었고 사고발생 등 외관 및 내관의 손상을 입힌 기록이 없다. 운전자는 주행중 엔진 출력을 비롯해 차량의 이상소음에 대한 증상은 발견하지 못했다. 또한 자동차 튜닝 및 관련계통에 대한 임의 장치를 장착하지 않았다.

3.3에서 언급한바에 기반하여 엔진룸 상부에서 확인한 결과 Fig. 8(a)와 같이 메인와이어링 주선의 소훼를 확인하였다. 이에 대한 근접 감식의 결과 Fig. 8(b)와 같이 메인와이어링의 피복(Sheth)이 녹은 상태에서 각 와이어가 노출되어 EGR Cooler pipe에 접촉되고 있음을 확인하였다. 한편 발화개소로 추정되는 근접부위인 엔진룸 상부의 화재 개소는 없었으며, Fig. 3과 같이 당일 화재 현장에서 조수석 하단의 Flame이 발생된 것으로 보아 메인와이어링에서 시작된 발화가 하부로 확산되어 화재가 전파되었음을 판단하였다.

음을 확인할 수 있었다. 이는 차량의 조수석 하부 지역으로써 최초 화재 현장출동 사진인 Fig. 3과 일치함에 따라 본 화재 감식의 결과가 합리적이었음을 반증한다. 따라서 최초 발화 지점은 메인와이어링이며 발화열원은 EGR Cooler pipe이다. 본 화재의 경우 전면적 화재가 아닌 부분적으로 발생된 경우로써 화재의 범위가 비교적 소규모였다.

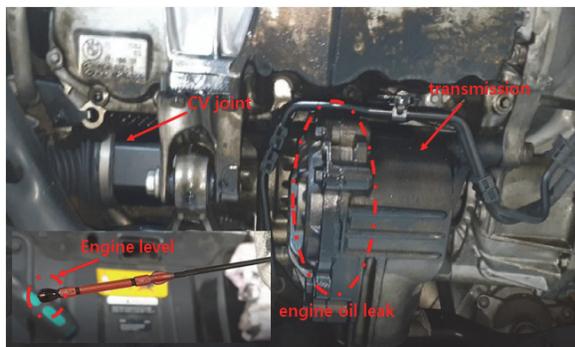
Fig. 4 Bottom of back front in the vehicle

Fig. 4와 같이 차량의 하부 점검 결과 엔진오일이 누유되었음을 확인하였으며, 감식 당시 엔진오일이 기준보다 적음을 확인하였다. 엔진오일 누유에 의한 화재가 발생하였다면 화재의 확산범위가 일반적으로 단시간내에 엔진오일이 산포된 지역을 중심으로 빠르게 진행되는데 본 차량의 경우에는 이에 부합되지 않았다. Fig. 5(a)와 같이 엔진오일의 정량미달은 누유 외에도 터보차저로 역류하여 연소실로 비정상 유입된 경우가 있으나 감식 결과 이에 대한 증거는 찾지 못했으며, 냉각수 자켓이 문제가 발생되어 엔진오일이 냉각수와 섞인 경우가 있는데 이 역시 발견되지 못했다. 또한 주행중 차량의 하부 타격에 의해 엔진오일팬의 균열 여부와, 기타 관련 계통의 외부 충격에 대한 감식 결과 문제점을 발견하지 못했다. Fig. 5(b)와 같이 엔진룸 상부에서의 화재 소실 여부를 확인한 결과 육안으로는 관련 부위에 대한 화재를 확인할 수 없었다.

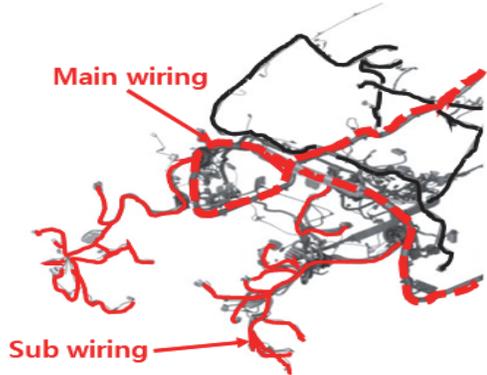
Fig. 7 Overview of mainwiring harness

이를 통해 차량 화재에 의한 시스템 결함 후 운전자가 주행한 거리를 객관적으로 판단 할 수 있었다. Tables 2~4는 Table 1의 각 DTC에 관한 정보로써 DTC가 출력되는 이유와 차량 증상을 나타냈다.<sup>8)</sup> 여기서 주목 할 점은 차량의 화재로 소훼와 관련 있는 것은 공통적으로 배선의 단선, 단락과 관련있다. 따라서 각 DTC가 나타내는 배선의 공통적인 부위에서 훼손이 발생할 가능성이 높다. Tables 2~4의 Intake Air Temp Sensor, Mass/Volume Air Flow Sensor, O<sub>2</sub> Sensor의 배선은 메인와이어링에 포함되어 있다. 한편 각각 메인와이어링 하네스는 Fig. 7과 같

이 엔진룸에 배치되어 있다. 하네스는 주선(Main line)과 지선(Sub line)으로 되어 있는데 이중 주선은 점선으로 표시하였다. 주선은 각 센서의 전원 및 접지와 센서 신호선을 공통적으로 포함하고 있다. 따라서 흡기온도센서, 공기질량계량기센서, 촉매기뒤람다센서를 포함하고 있는 주선에 대한 소훼 가능성 높음을 합리적으로 추론 할 수 있다. 따라서 주선을 중심으로 화재 손상 여부를 감식할 필요가 있다.

정상적인 메인와이어링의 주선은 Fig. 7과 같이 배선의 레이아웃상 엔진룸 대쉬보드 패넬에 고정되어 일정한 이격이 이루어져야 한다. 이를 통해 고온의 배기가스 시스템과의 직접적인 접촉을 피할 수 있다. 그러나 본 화재 차량의 경우 Fig. 8(b)와 같이 고온의 EGR Cooler pipe에 접촉되어 배선의 피복 일부가 녹았음을 확인하였다. 여기서 녹은 피복의 일부가 낙하 하면서 1차 Fig. 9(a)와 같이 오일쿨러 및 인근 지역에 떨어져 굳어졌으며 2차로 Fig. 9(b)와 같이 댐퍼폴리 근방에 있는 휠스피드센서 배선과 차고센서 배선을 녹여 화재가 전파되었
