OBD 고장 코드를 이용한 엔진 화재 분석 기법에 관한 연구

A Study on Engine Fire Analysis Method Utilizing OBD Diagnostic Trouble Codes

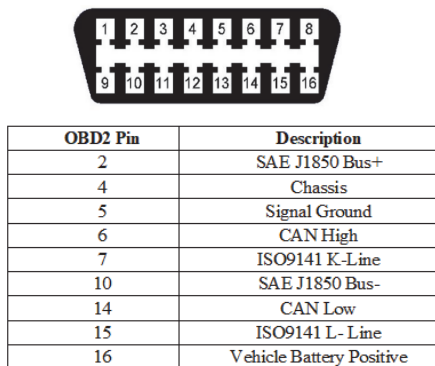
Fig. 1 SAE J1962 standard OBD-2

기진단에 주목한다. Fig. 1은 표준화된 자기진단 커넥터이며 SAE J1962 Standard OBD-2 16PIN Connector를 나타내고 있고 운전석에서 2 inch 내에 위치하게 된다.⁵⁾ 차량 하부에 장착된 본 커넥터로 ECU가 OBD 자기진단을 통해 평가한 시스템 고장 정보를 본 커넥터를 통해 외부의 자기진단기로 전송해주는 역할을 한다. OBD 진단 항목은 Catalyst, Exhaust Gas Recirculation, Positive Crankcase Ventilation, Evaporative System, Fuel System, O₂ Sensor System 등 엔진 및 관련 흡배기 시스템 전체를 통할 한다. 따라서 화재에 의한 소회 발생시 OBD 자기진단 기능으로 엔진 시스템 고장 정보를 이용해 발화, 화재 원인 분석에 객관적인 자료로 활용 가능하다.

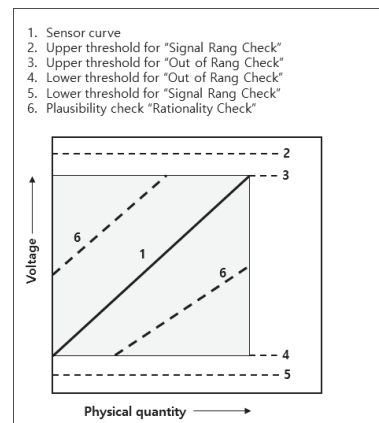
Fig. 2 Sensor monitoring

Fig. 2의 Sensor curve는 정상적인 센서 출력을 의미한다.⁶⁾ 이때 센서와 연결된 회로 단락, 단선 발생시 관련 회로 전류 및 공급전압이 비례 상승 및 하강하게 되면 그래프 2번, 5번과 같이 OBD 시스템은 ‘Signal Rang Check’와 관련된 고장코드를 출력하게 된다. 이때 시스템 구동의 신뢰성을 보장하기 위해서 ECU는 Fail safe mode로 정형화된 로직을 적용하지만 회복이 불가능 할 경우 한계를 벗어나 관련 기능 수행은 중지되며 그래프 3, 4와 같이 “Out of Rang Check” 고장 코드를 출력하게 된다. 또한 관련 시스템 기능 이상이 발생하면 그래프 6과 같이 센서 모니터링 단계에서 이를 검출하여 “Rationality Check”와 연관된 기능이상 혹은 성능 이상에 대한 고장코드를 출력하게 된다. 즉 화재에 의해 관련 센서 회로가 단선, 단락이 발생하는 경우나 기능상 문제점이 발생될 경우 각각 고장코드가 발생되는데 이때 출력되는 고장코드를 구체적으로 분석 할 경우 차량 화재 원인에 대한 객관적 접근이 가능하게 된다.

본 화재의 경우 주행중 엔진 경고등 점등은 이뤄지지 않았으므로 DPF 시스템의 결합으로 볼 수 없다. 이에 따라 각 시스템을 계측하는 센서 및 관련 하드웨어는 정상으로 판단 할 수 있다. 더불어 발화 개소를 분석한 3.4를 통해 관련 센서가 정상임을 감안하면 전술한 2.2의 Fig. 2와 같이 센서 모니터링 시스템은 정상적으로 작동되었다고 판단 할 수 있다.

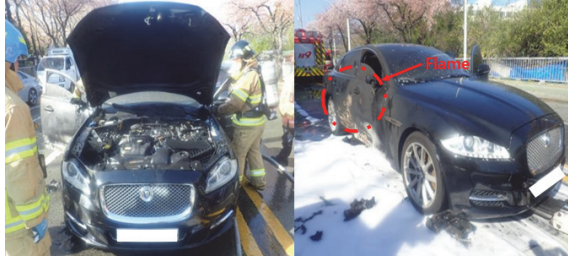
Fig. 3 The scene of a fire

화재 차량은 J社의 2012년형 XJ모델로 디젤 엔진을 탑재했으며, 감식 당일 기준 주행거리는 231,416 km이다. 운전자 진술에 따르면 운전 중 차체 떨림(엔진부조)이 감지되고, 신호 대기 중 머플러에서 연기가 나오는 것을 확인 후 119 신고하여 소화 작업이 시행되었다. Fig. 3을 통해 차량의 전방보다는 후방 부위의 화재가 집중되어 있었으며, 이는 전술한 운전자 진술(머플러 연기 목도)과 일치 한다.

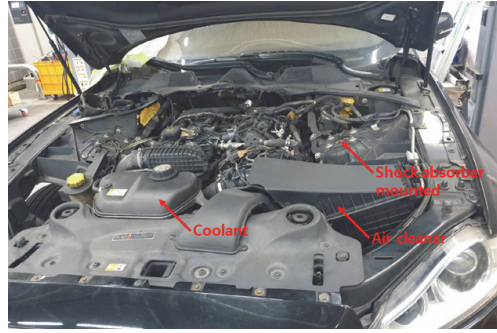
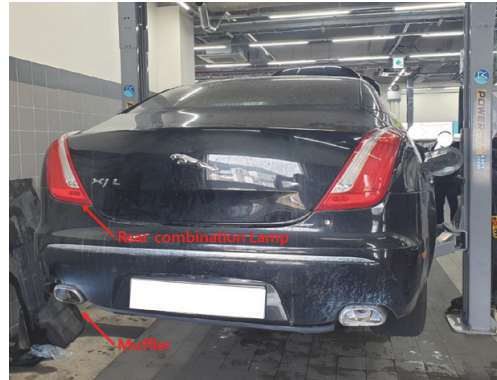
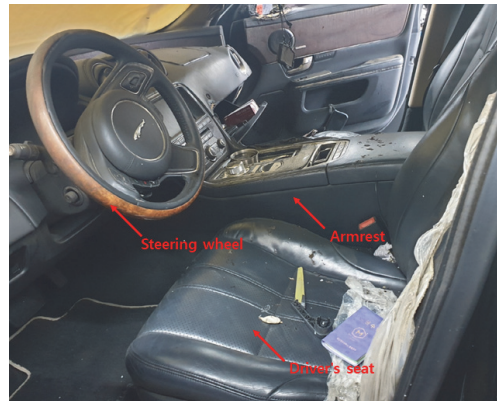
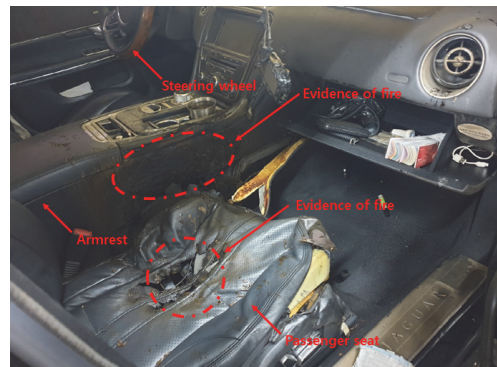
Fig. 4 State of vehicle engine room and interior

Fig. 4(a), (b)와 같이 차량의 전면 및 후면 확인 결과 화재에 의한 소훼 부위는 확인 하지 못했다. 특히 엔진룸 부위에 대한 감식 결과 각종 오일 누유 및 파손 흔적을 찾을 수 없었으며, 엔진룸 정션박스 및 기타 전장 릴레이의 단락에 의한 퓨즈의 끊김 및 용융흔은 찾을 수 없었다. 한편 운전자 진술 중 주행중 엔진 부조 현상이 있었다는 내용에 따라 디젤 엔진의 연료 시스템 및 압축압력 등에 대한 점검 실시 결과 정상이었다. Fig. 4(c)와 같이 차량 실내 확인 결과 운전석은 소훼 흔적이 없었으나 Fig. 4(d)와 같이 조수석 시트 및 암레스트 콘솔 부위에 화재에 의한 소훼 흔적을 찾을 수 있었다. 통상 본 부위의 소훼 발생의 원인으로서는 암레스트 내부의 파워아웃렛 단자에 승객이 임의로 연결 사용한 전장품의 과열 및 단락으로 인한 화재, 조수석 시트 하단 부위에 버려진 가스ライター, 프로판 가스를 봉입한 스프레이캔등의 과열 및 파열로 인한 화재, 시트 열선의 합선으로 인한 화재 등인데 각 사항을 확인 결과 관련된 원인에 의한 화재는 없었다.

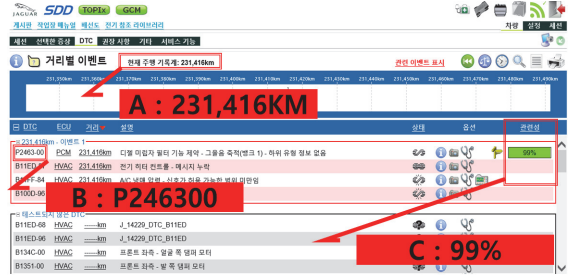
Fig. 5 Overview of OBD code

화재 차량 OBD 커넥터에 자기진단기를 장착하여 고장코드 조회 결과를 Fig. 5에 나타내었다. 전술한 바와 같이 화재 발생 당시 소방청에서 확인한 주행거리는 231,416 km이며, Fig. 5(A)와 같이 고장코드 출력 당시 동일한 주행거리임을 확인하였다. 여기서 주목해야 할 점은 화재 당시 계기판으로 확인한 주행거리와 고장코드에서 기록된 고장 상황에서의 주행거리가 일치한다는 점이다. 즉 화재 발생으로 인해 본 고장코드가 출력되었음을 객관적으로 입증되었다고 볼 수 있다.

한편 출력된 4가지의 고장 코드 중 현재 고장임을 나타내는 ‘관련성’ 부분이다. OBD 시스템은 고장코드 상황을 2가지로 분류하는데 과거 고장이었지만 현재는 회복된 시스템, 현재까지 회복이 되지 못한 시스템으로 나뉘며 Fig. 5(C)와 같이 ‘관련성’이 99%는 현재 고장상황이며 회복 되지 못한 시스템을 의미한다. 따라서 Fig. 5(B)와 같이 이에 부합하는 고장코드 ‘P246300(Diesel Particulate Filter Restriction - Soot Accumulation)’을 분석 대상 코드로 선정한다.⁷⁾ Tables 1, 2는 ‘P246300’에 대한 정보를 정리하였다. P246300는 DPF 파손으로 인한 성능 저하시 출력되는 고장 코드로 DPF 필터 내부 파손, 막힘, 가스켓 누설등에 의해 차압센서의 출력전압이 비정상적으로 고정되는 경우 출력되게 된다. 관련 시스템은 배출가스와 직접적인 영향을 미치기 때문에 엔진 ECU는 1회 진단에 의한 고장 검출시(1 Trip detection logic) 경고등 점등 및 관련 고장코드를 내부 메모리에 기록한다.

고장 예상 원인으로는 커넥터 접촉불량, DPF 차압센서 신호회로 이상, DPF 차압센서 결함, DPF 결함, DPF 진공파이프 막힘, 배기가스 누설, 인젝터 결함이 있다. 이를 정리하면 DPF, 인젝터 결함으로 정리 할 수 있는데 인젝터 불량인 경우 주행중 가속불량 및 배기가스 과다 누출로 연결된다. 이는 감식 당시 정상으로 판정되었고 운전자 진술과 일치 하지 않음으로 감식 대상에서 배제한다면 DPF 시스템이 화재에 의한 소훼 가능성 높음을 합리적으로 추론 할 수 있다. 따라서 DPF 시스템을 중심으로 화재 손상 여부를 감식할 필요가 있다.

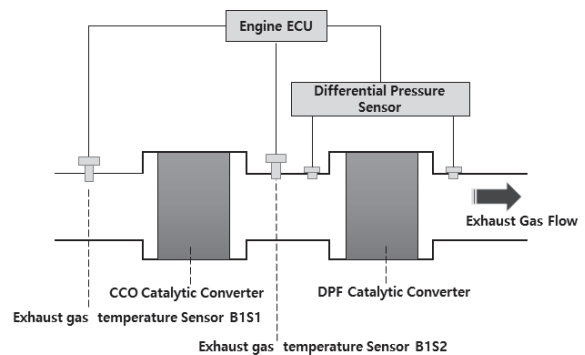
Fig. 6 Overview of DPF system

한편 Fig. 6은 DPF 시스템을 나타내었다. 장착된 Differential Pressure Sensor은 피에조 압전소자를 이용하여 DPF 전후단의 압력차를 검출하고 0 ~ 5 V의 선형적 전압을 출력한다. ECM은 차압센서 출력신호를 이용하여 DPF 내부에 포집된 분진량을 검출하여 DPF의 재생 여부를 결정한다. 여기에 운전자의 운행조건(중부하 이상의 정속 주행 상태)만족시, 인젝터의 Post 1, Post 2 분사를 통해 배기가스 온도를 550 ~ 650 °C 상승시켜 DPF 재생을 실시한다.

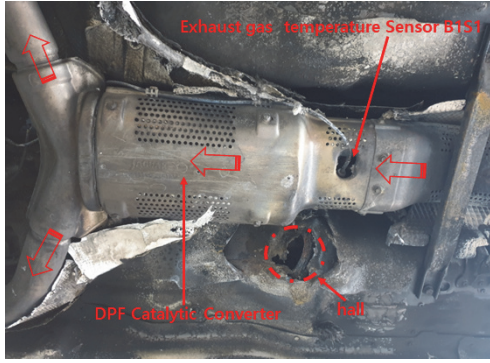
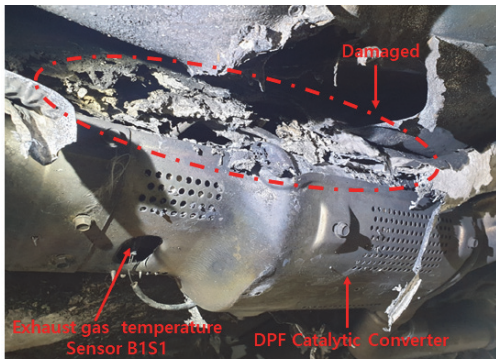
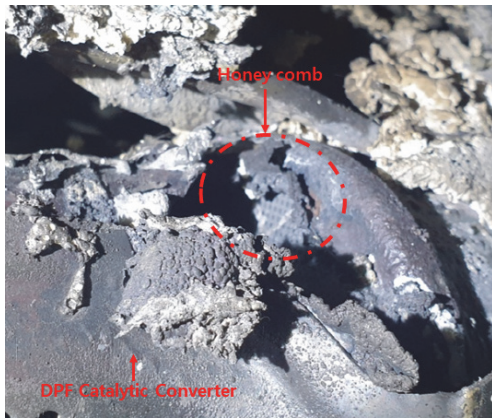
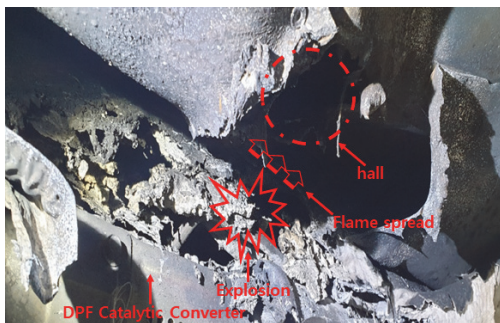
Fig. 7 State of under body in a fired vehicle

3.3에서 OBD 고장코드에 기반하여 발화 부위에 대한 분석 결과 DPF 시스템을 추론하였으며, Fig. 7은 관련 부위의 소훼를 나타내고 있다. Fig. 7(a)를 통해 차량 언더바

이에 장착된 DPF에 조립된 Exhaust gas temperature Sensor B1S1의 단품 및 와이어링이 소화된 흔적을 확인할 수 있었으나 배선의 단선 단락등은 확인할 수 없었고 언더 커버 및 하체 부위의 소화 흔적이 광범위하게 분포되어있음을 확인하였다. 한편 언더바디 우측에 Hall이 발생되어있었다. Hall 주변부의 도장 벗겨짐과 관련 부위 부식이 동반 되어있었으며 수열 흔적을 확인하였다. 즉 외부의 열원에 의해 지속적인 수열로 도장 표면이 박리되었으며 이때 가해진 열원은 폭발 압력을 동반하여 Hole을 생성시켰음을 판단하였다. Fig. 7(b)는 DPF를 측면 각도에서 확인한 그림이다. 사진에서 확인할 수 있듯 DPF의 커버 부위가 파편 조직으로 형상화 되어있으므로 DPF 내부의 폭발이 일어났음을 확인할 수 있다. Fig. 7(c)는 DPF 내부를 확대한 것으로 필터 역할을 하는 Honey comb부위가 파손되어 외부로 돌출 되어있음을 확인할 수 있었다. 결국 Fig. 7(d)를 통해 DPF 내부 폭발로 인해 발생된 화염이 인접한 언더바디에 폭발 압력 및 수열을 하여 Hall이 생성되었음을 판단하였다. 한편 이 부위와 인접한 차량 실내부위는 프런트 조수석 시트 부위로써 Fig. 7(e)와 일치한다.

본 차량의 DPF는 벌집 형상의 Wall flow type 세라믹 필터를 장착하였다. 내부는 방열판, Sus 재질의 캔, DPF 담체 크랙 방지를 위한 매트, DPF 담체 등으로 구성되어 있다. 여기서 배기가스(PM)가 담체 내부에 퇴적되고 이를 인젝터 후분사를 통한 재생방식을 이용하여 일정 시기마다 약 600 °C 이상의 엔진 배기열로 태워 없앤다. 따라서 DPF는 고온 및 고압의 환경에 지속적으로 노출되어있다. 또한 차량 진동과 노면의 물리적인 충격, 저속의 단거리 주행이 반복될 경우 DPF의 재생이 불완전하여 Ring crack, Thermal crack, DPF melting 등 DPF 파손 비율이 높아진다.⁸⁾ 본 차량의 DPF는 이러한 고온, 고압환경에서 내구성 저하에 기인하여 폭발 압력을 노출, 화제로 연결된 경우이다. DPF 내부 폭발의 원인은 크게 4가지로 정리 할 수 있다.⁹⁾

따라서 DPF 내부 폭발의 원인 중 첫째, 둘째, 셋째는 대상에서 제외된다. 한편 전술한 3.1에서 운전자 진술 중 ‘운전 중 차체 떨림(엔진부조)이 감지되고, 신호 대기 중 머플러에서 연기가 나오는 것을 확인’에서 이는 엔진 내부의 불안전 연소와 과다 연료 분사에 기인하여 화재 초기 발생된 증상으로 연료의 분사가 비정상적으로 이뤄졌음을 합리적으로 추론 할 수 있으며 DPF 내부에서 연료가 다량으로 연소되었음을 시사한다. 따라서 DPF 내부 폭발 원인 중 네 번째에 해당하는 가능성이 높은 것으로 분석된다.
